PRACA DOKTORSKA

**Architektoniczne przystosowanie mieszkań do specyficznych
potrzeb osób niepełnosprawnych ruchowo**

mgr Aleksandra Struga

Wrocław 2024

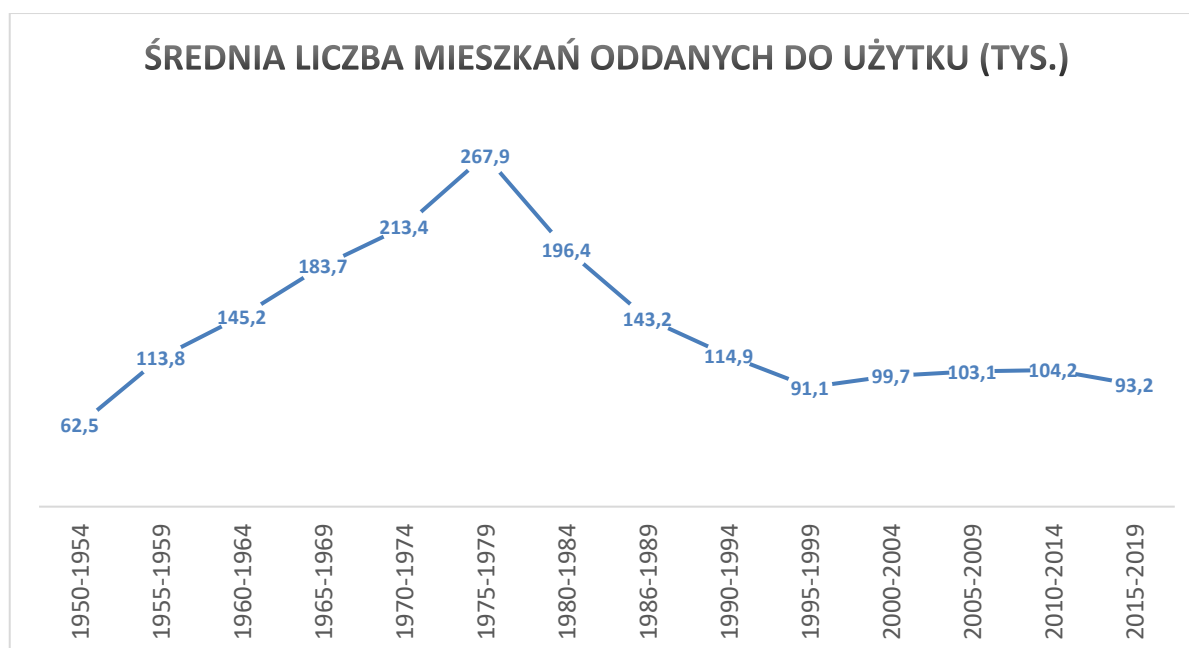
Wykres 1. Średnia liczba mieszkań oddanych do użytku w latach 1950-2019

W czasach Polski Ludowej budowano znacznie więcej mieszkań niż obecnie, a około połowa Polaków mieszka w mieszkaniach zbudowanych w tamtym okresie (www.rynekpierwotny.pl, 2024). W roku 1960 oddano do użytku 142,1 tysiąca mieszkań, a w roku 1970 liczba ta wzrosła do 194,2 tysiąca. Szczególnie dużo mieszkań wybudowano w 1978 roku - aż 283,6 tysiąca, z przeciętną powierzchnią około 62 m². Od roku 1964 do 1989 roku liczba oddawanych mieszkań nie spadała poniżej 150 tysięcy rocznie. W porównaniu, w 2015 roku wybudowano 147,7 tysiąca mieszkań. Średnia powierzchnia mieszkań oddawanych przez deweloperów w 2016 roku wynosiła 58,2 m², a od 1990 do 2015 roku liczba mieszkań przekraczała 150 tysięcy w latach 2003, 2008 i 2009. Po okresie PRL, liczba mieszkań budowanych rocznie przekroczyła 200 tysięcy w latach 2019-2022, a ich średnia powierzchnia wynosi około 90 m². (Główny Urząd Statystyczny, 1970-2022)

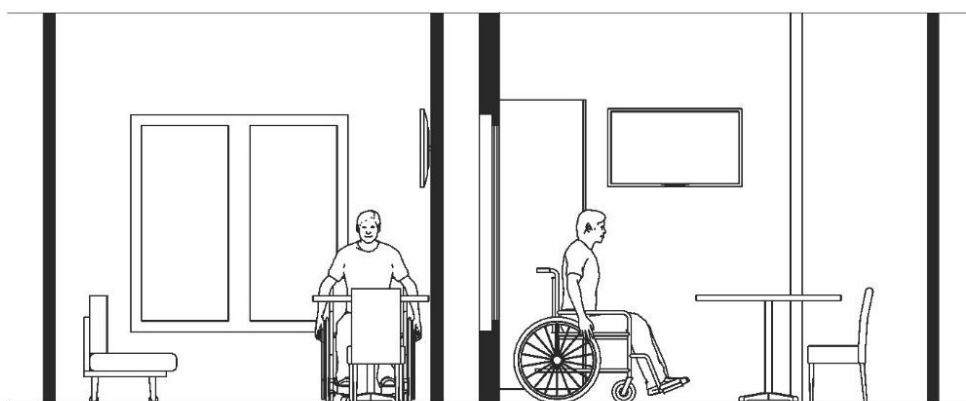
Rys. 7. Przykładowa aranżacja pokoju dziennego

Dodatkowo, należy zadbać o odpowiednie oświetlenie w pokoju dziennym, które umożliwi osobie niepełnosprawnej wygodne korzystanie z przestrzeni. Ważne jest również, aby meble były dostosowane do potrzeb osoby z ograniczeniami fizycznymi, na przykład poprzez umieszczenie uchwytów ułatwiających otwieranie szafek czy szuflad.
