**„OBWAROWANIA LEWOBRZEŻNEGO WROCŁAWIA W OKRESIE ŚREDNIOWIECZA
(XIII-XIV W.)
NA PODSTAWIE BADAŃ POŁUDNIOWEGO PASA ZEWNĘTRZNEGO
OBWODU OBRONNEGO”**

TOM II

PRACA DOKTORSKA NAPISANA POD KIERUNKIEM
PROF. DR HAB. INŻ. ARCH. MAŁGORZATY CHOROWSKIEJ

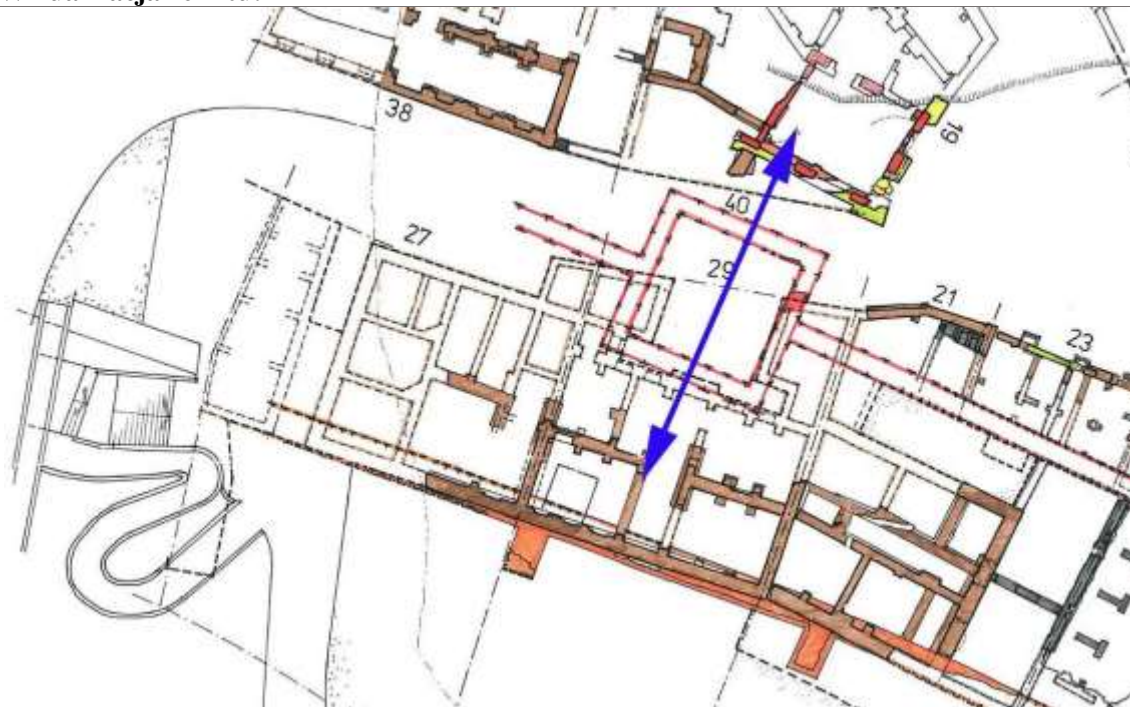
a) Plan rekonstrukcji XIV-wiecznego muru obronnego wykonana wg R. Mruczka.

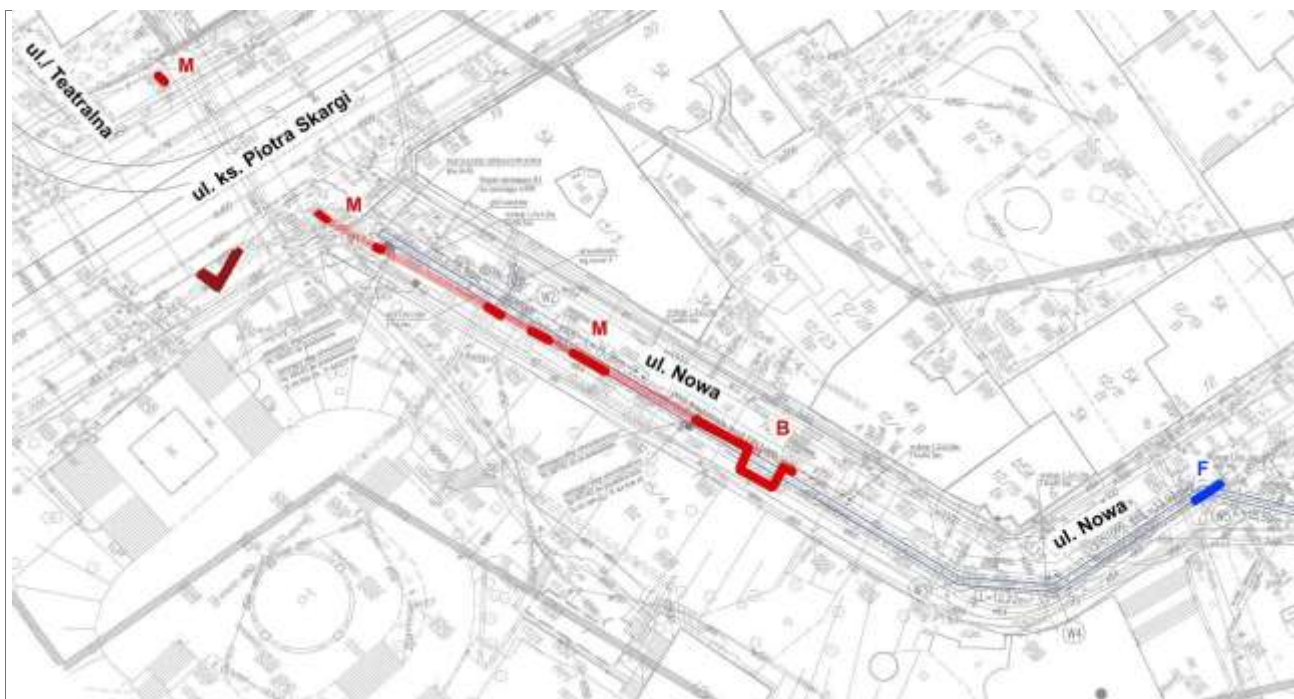
j) Relikty muru obronnego i fosi na tle planu geodezyjnego.

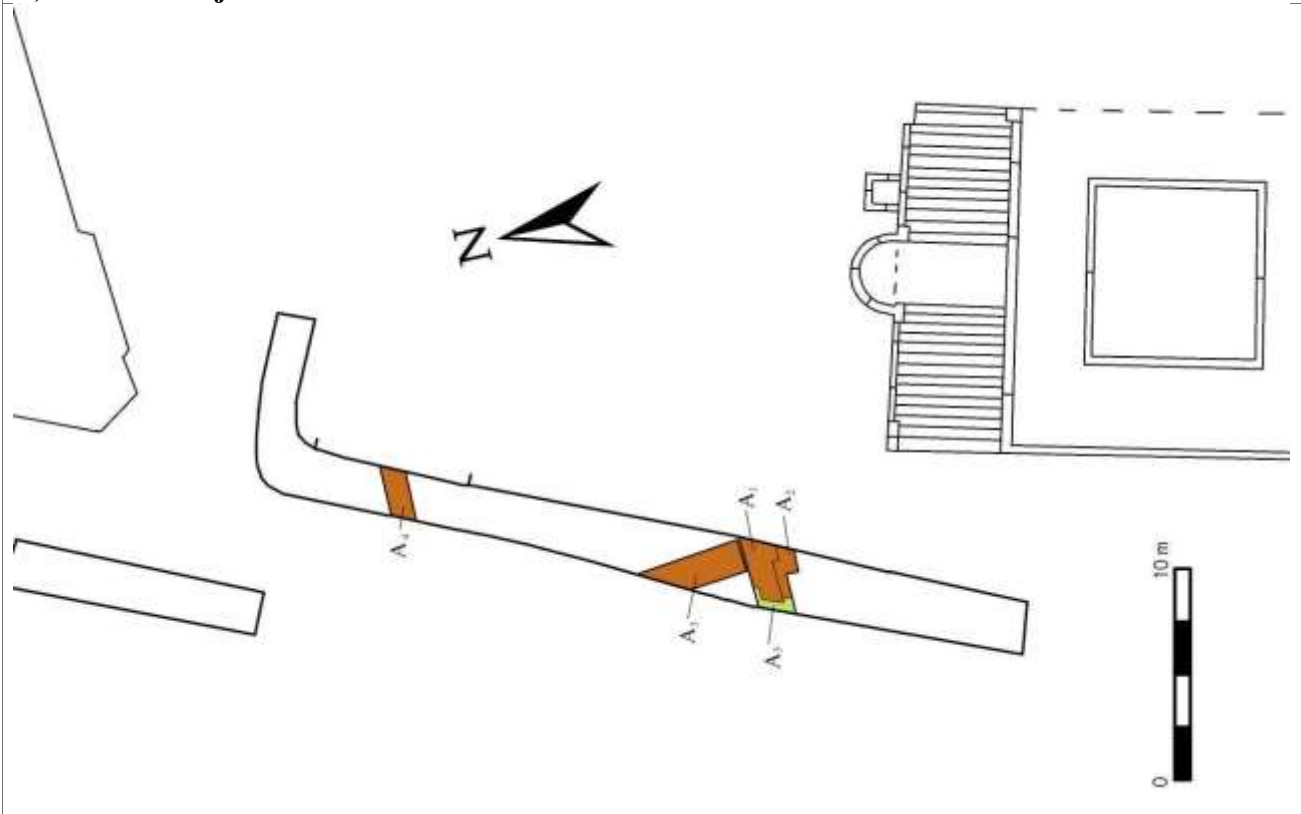
a) Rzut odkrytych reliktyw.

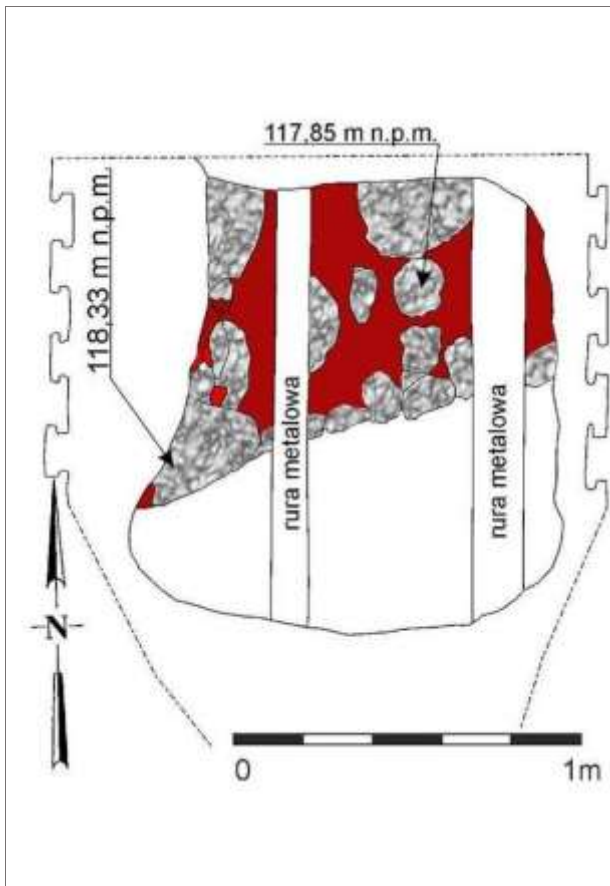
a) Mur obronny. Rzut

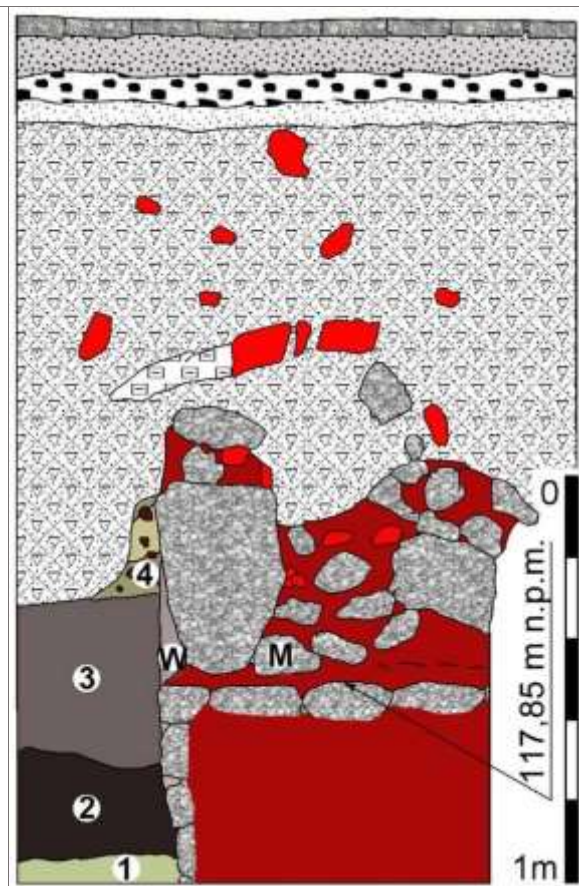
b) Przekrój W.

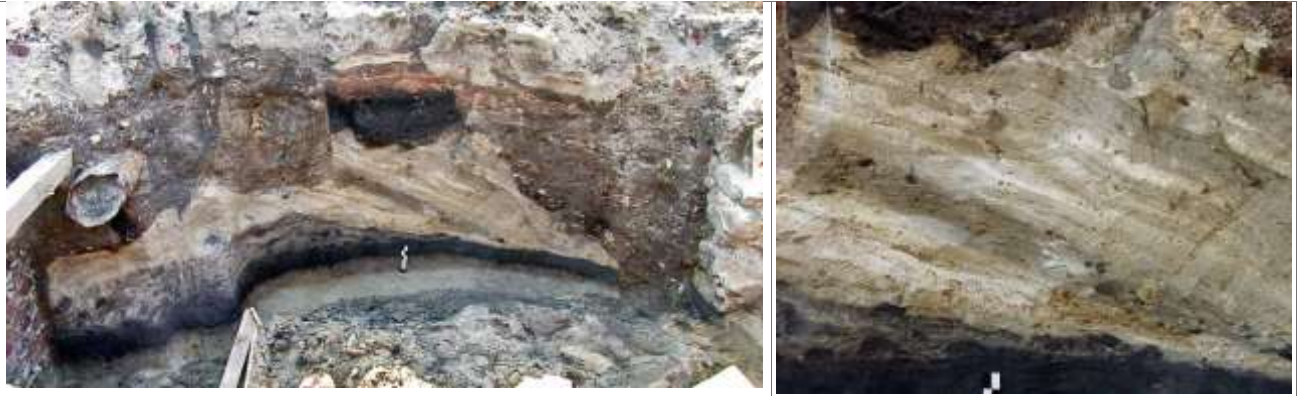
a) Widok W. Nawarstwienia wału ziemno-piaszczysto-faszynowego.

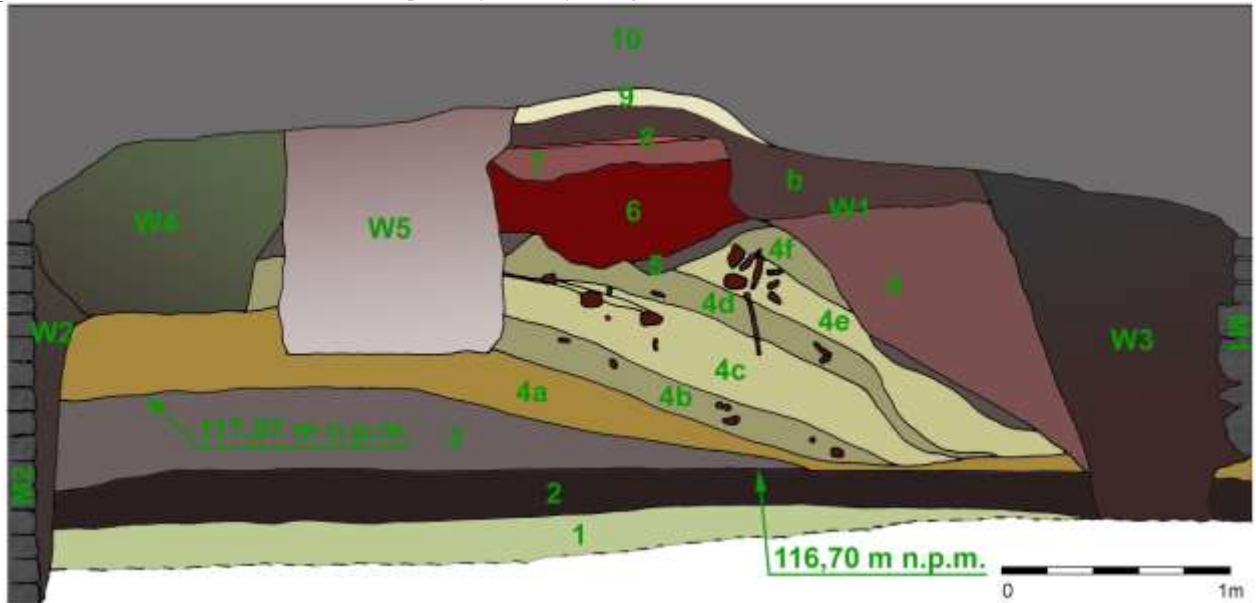
b) Profil zachodni przekroju wału ziemno-piaszczysto-faszynowego.

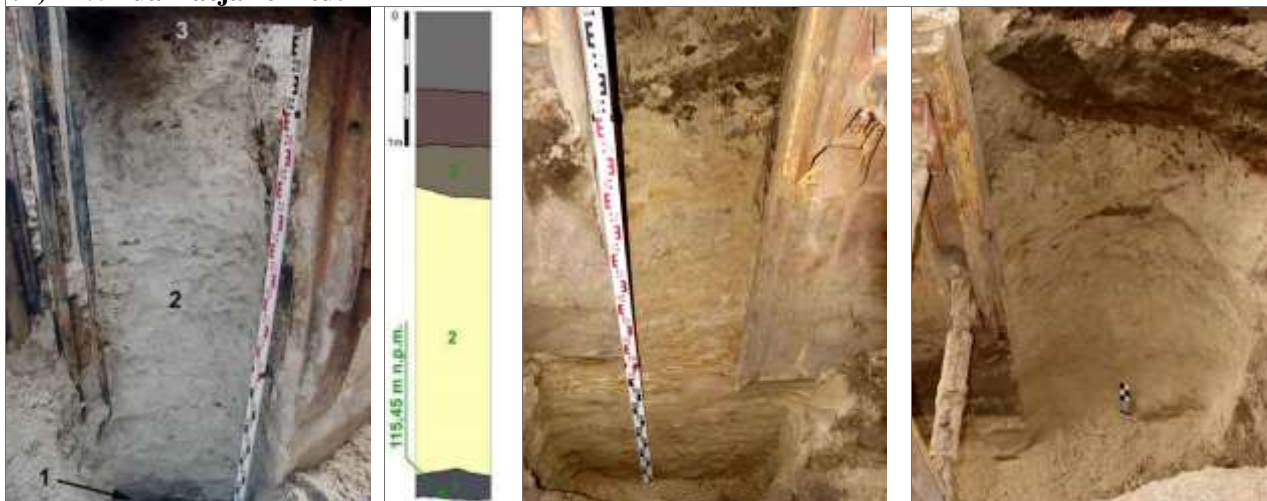
a) Widok N i przekrój fosy. Odcinek W.

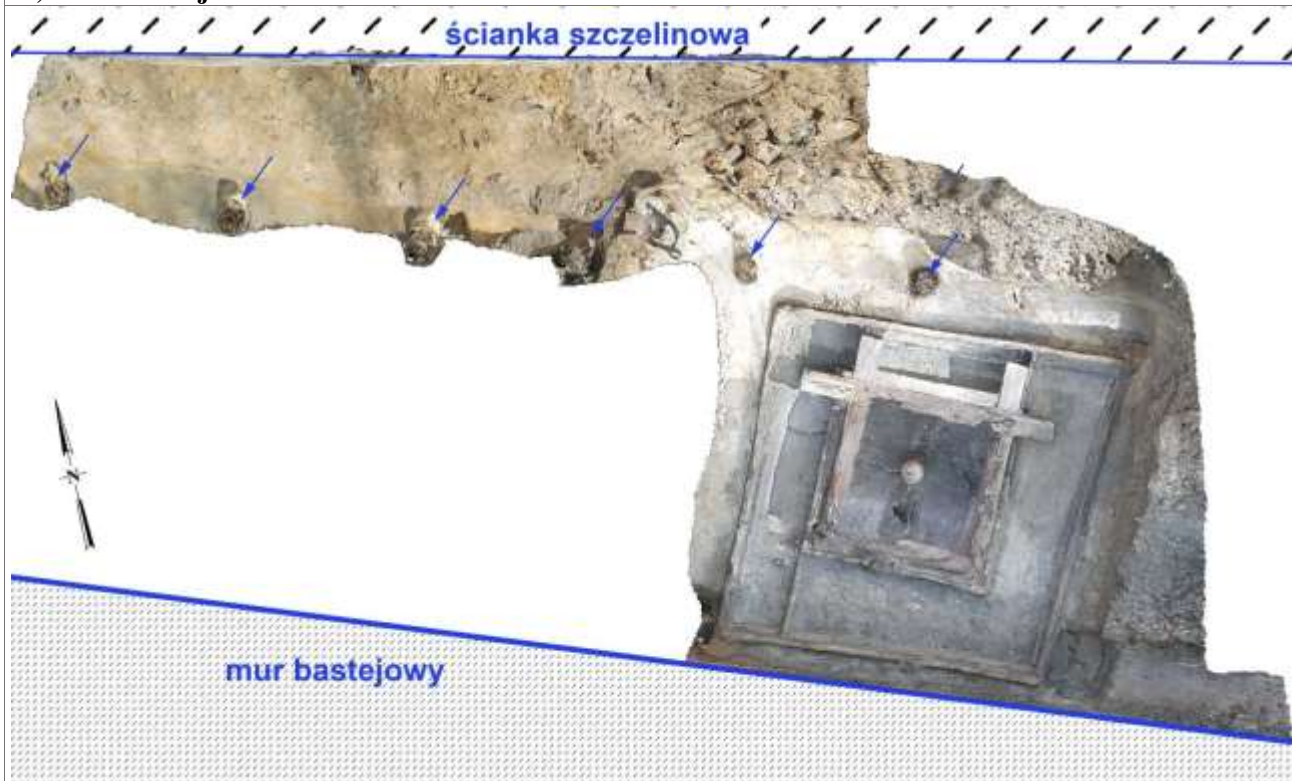
a) Widok odkrytych pali i postumentu pod żuraw.

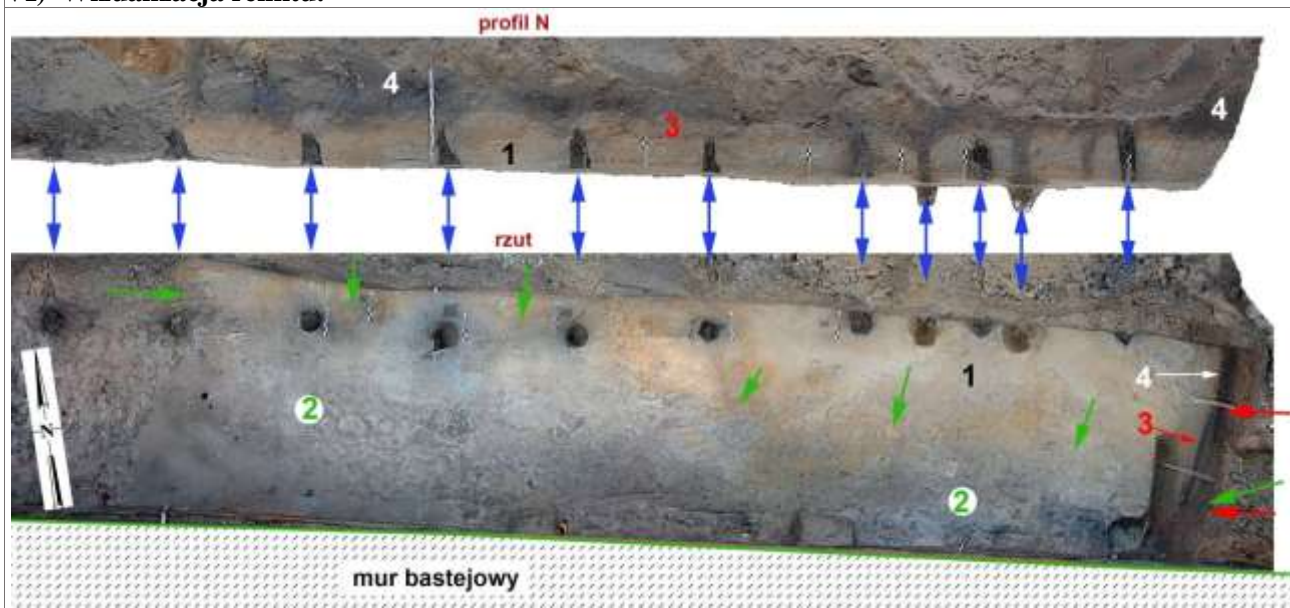
a) Widok i rzut pali drewnianych wraz z numeracją warstw.

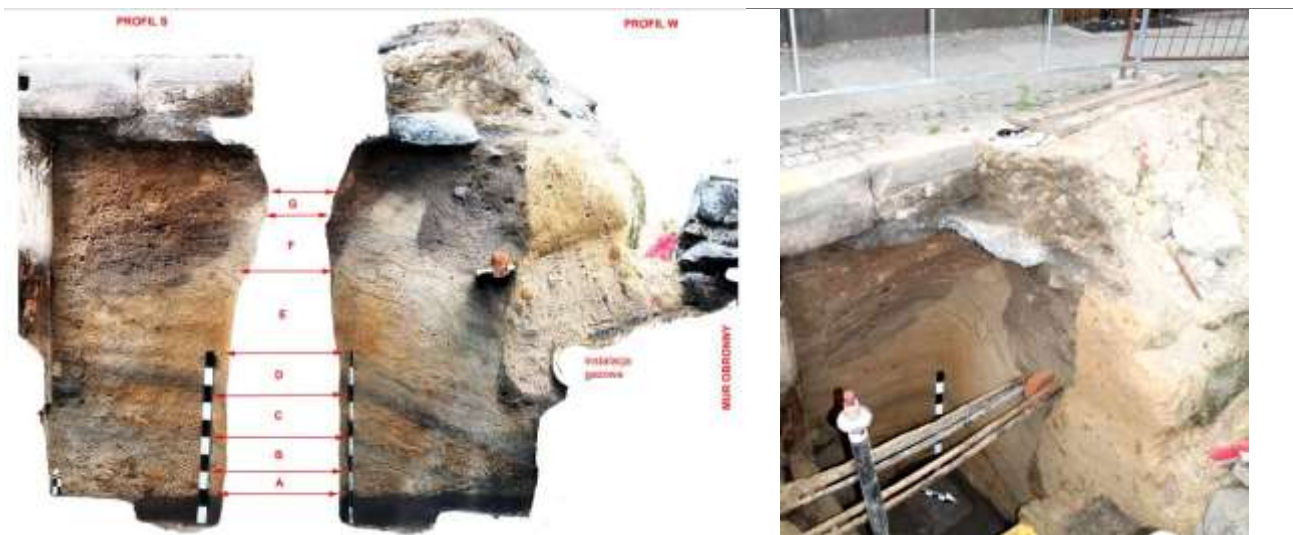
d) Nawarstwienia wału ziemnego.

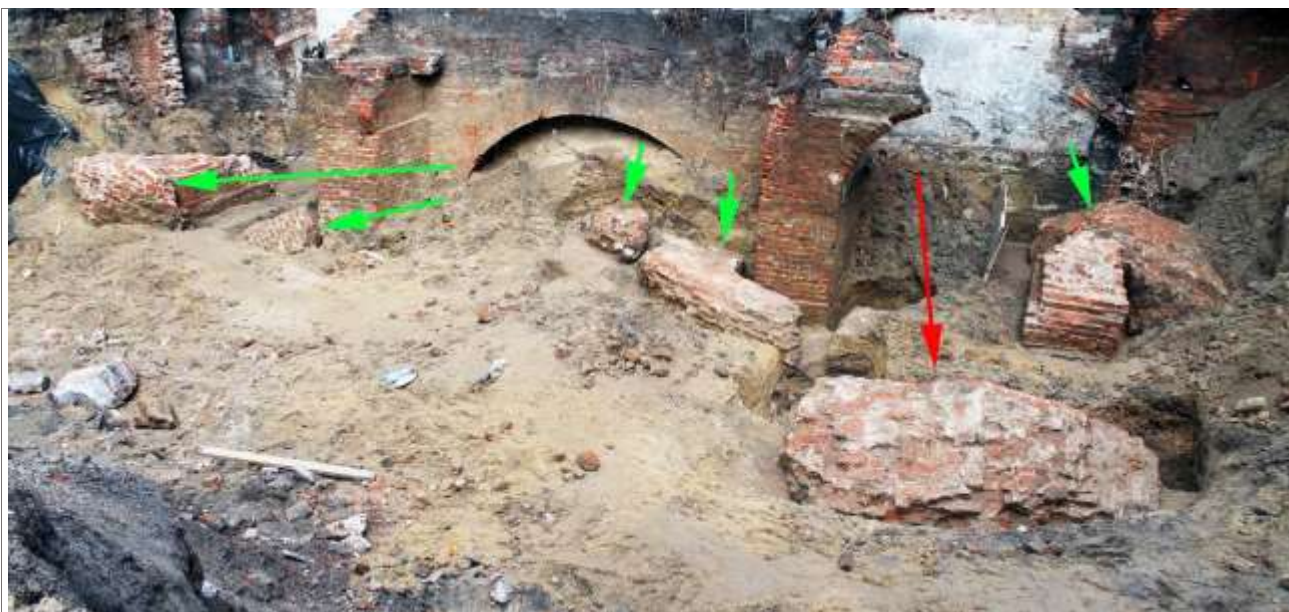
j) sektor XXV; widok N; zielone strzałki – fragmenty kurtyny muru bastejowego.

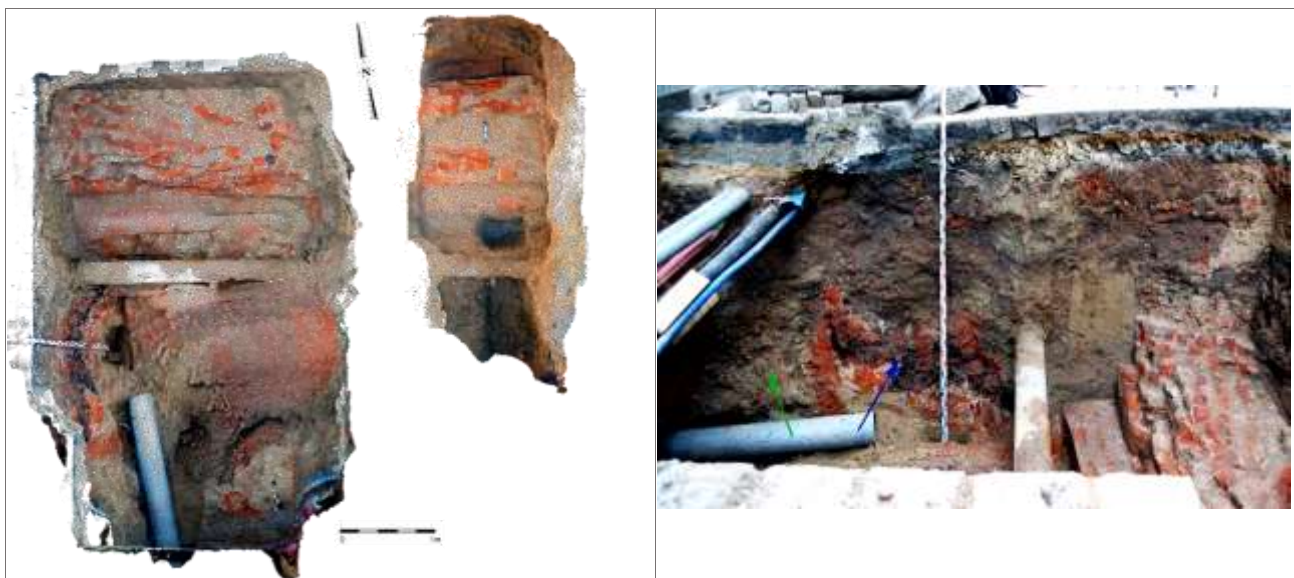
a) Rzut ortofoto odkrycia.
